# **Két iskolai szertárszekrény restaurálása**

2012.

Balázs József  
fa-bútor restaurátorművész  
Diploma sorszáma: PT F 005742

Megnevezés: Kétajtós szertár-szekrény (2db)  
Száma: 127/347/6 valamint 127/347/7  
Méretei: 171cm széles x 202cm magas x 65cm mély  
Tulajdonos: Országos Pedagógiai Múzeum és Könyvtár

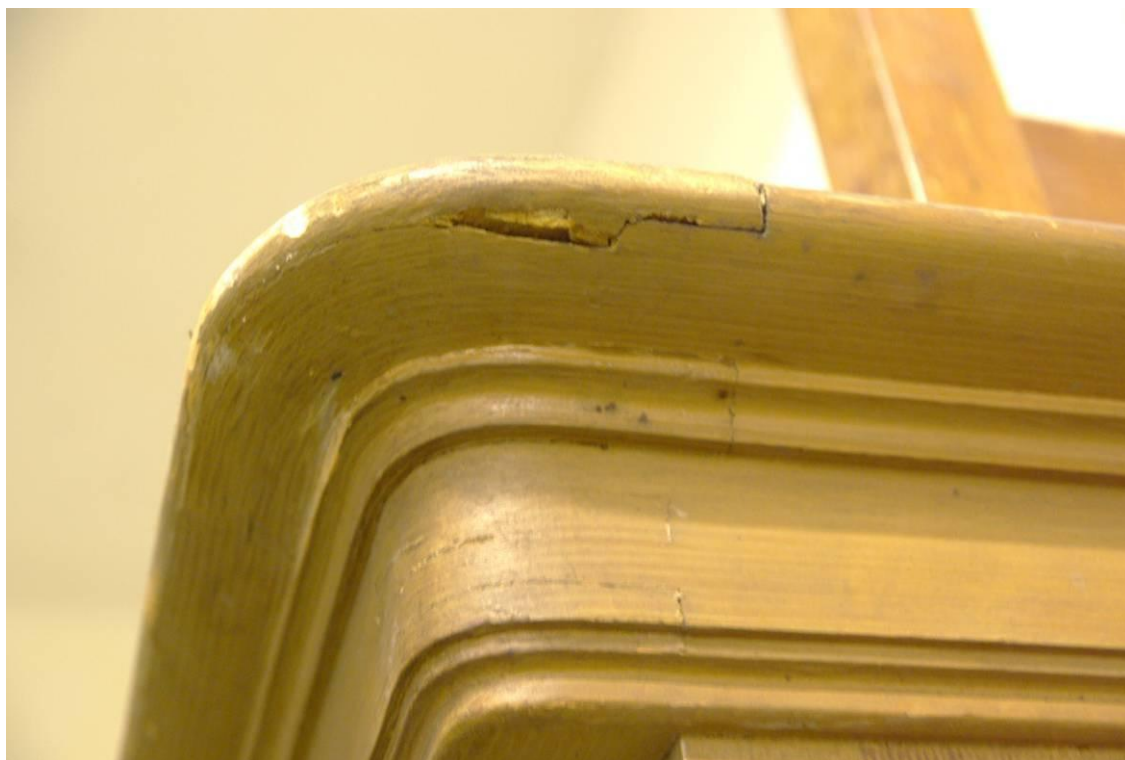
A szekrények általános megtartása jó, szerkezeti sérülései csak kis kiterjedésűek. A festés nagy része ép, mérsékelt (közepes) mennyiségű használatból eredő ütődés, kopás, és kisebb repedés található a felületükön. Átfestés, utólagos javítás nyomai nem fedezhetők fel. Komolyabb fahiánnyal járó sérülés a (feltehetőleg) szállításból adódó kisebb hiány a profillécen a „12”-es szekrényen, valamint a „13”-as szekrény fenekének a hasadása (páratartalom változásokra reagáló fa szerkezeti mozgásaiból adódóan) bekövetkezett hasadás. A korpuszok egésze enyhén kötött légszennyezőktől közepesen fedett, humán szennyeződés csak kis mértékben borítja. Az ajtók szállításhoz le lettek szerelve, jelenleg külön állnak, üvegei teljesen épek, a keretszerkezet megtartása átlagos, a zár hiányzik, a pántokat tartó eredeti csavarok hiányoznak. Összesen 3db festett (feltehetően ugyanazzal a színnel, mint amilyenek a szekrények belső festései) és 2db natúr színű polc maradt, több nem fellelhető, úgyszintén az összes polctartó lécs is hiányzik.

**3. kép: Mechanikus sérülés (hiány) a profillécen**

A fa hiányok pótlása fával (fenyő), vagy fakittel a mérettől függően.

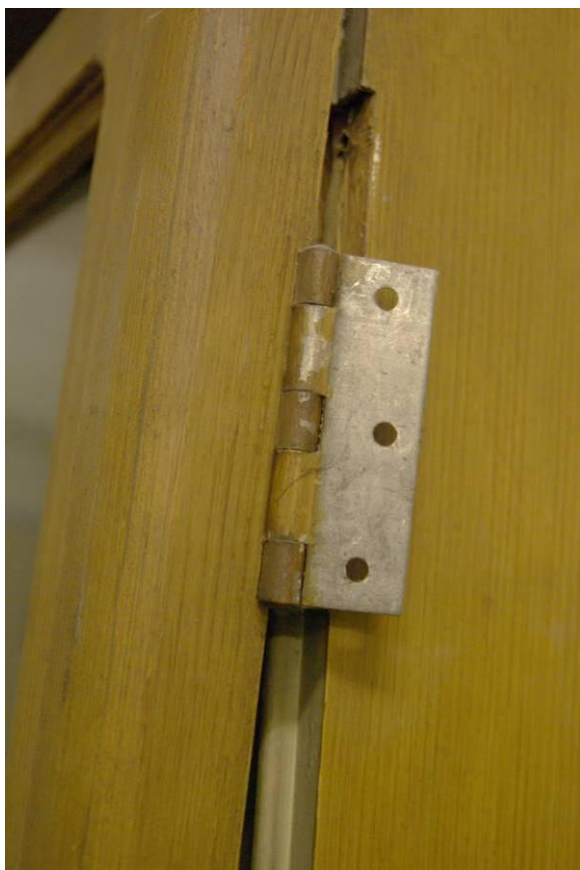
**4. kép: Pánt, használati kopással**

a pántokat rögzítő csavarok helyeinek kitöltése fenyő pálcikákkal, majd enyves kréta keverékkel (7%-os bőrenyv és bolognai kréta);

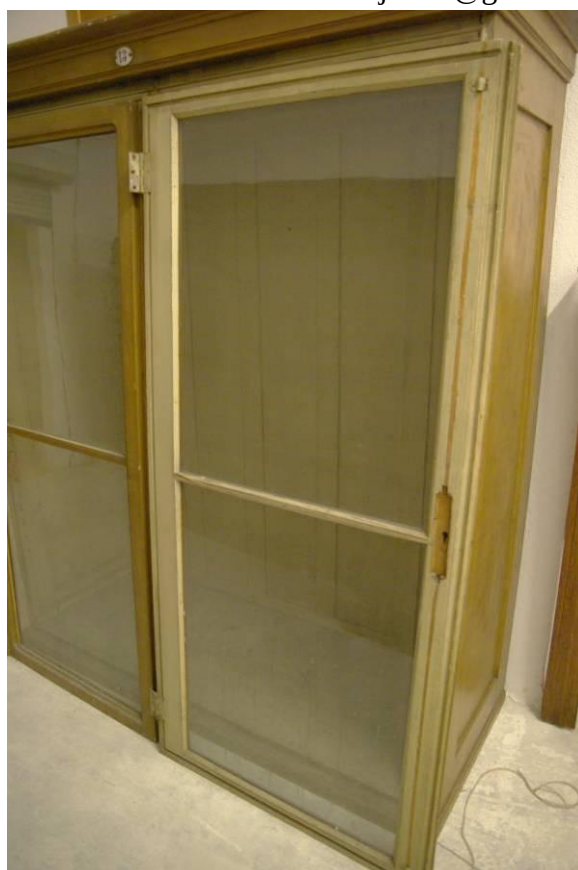
**5. kép: Az ajtók belső oldala, hiányzó rúdzár**

A hiányzó polctartók rekonstruálása, a rúdzárak és zárszerkezet pótlása, beszerelése

A zárhatóságot visszaállítandó, a szertárszekrények eredeti bútorzárával megegyező méretű „bevéshető” zárat nem lehetett beszerezni, ezért egy azokhoz hasonló, de azonos rúdrésszel rendelkező zár lett felszerelve az ajtókra. Az eredeti vésett zár helyét ehhez feltöltöttük megfelelő méretűre faragott fenyő pótlással, melyet enyvvel (csontenyv) rögzítettünk, majd ebbe véstük bele az új zárat, végül az egészet belülről az ajtó színéhez retusáltunk.

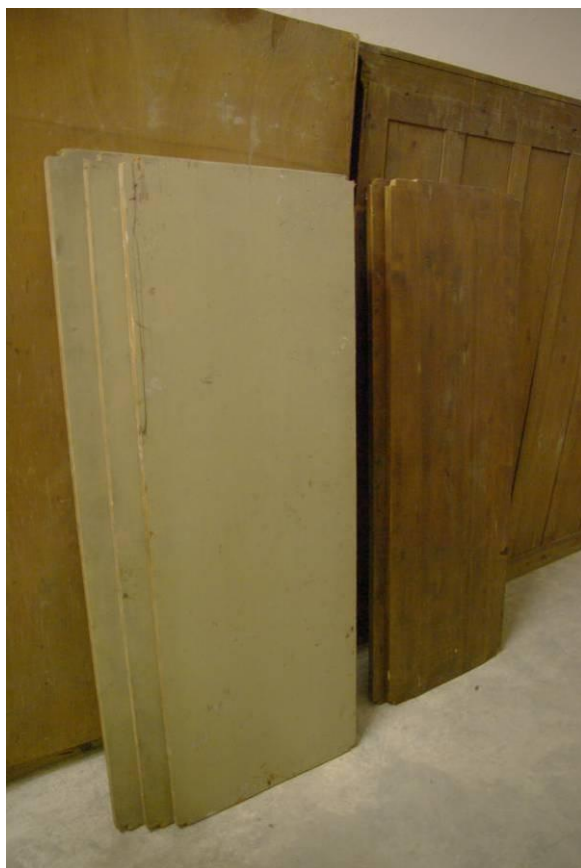
**6. kép: 3db festett és 2db “natúr” polc**

Új polc készítése, felületkezelése

(a fellelhető 2db nem festett polc mellé harmadiknak; illetve az esztétikai megjelenés szempontjából felmerül a szakmailag indokolt lehetőség –ezek a nem festett polcok korábbi pótlások, feltehetően nem eredetiek–: lefesteni mindhármat az eredetieknek megfelelően.)

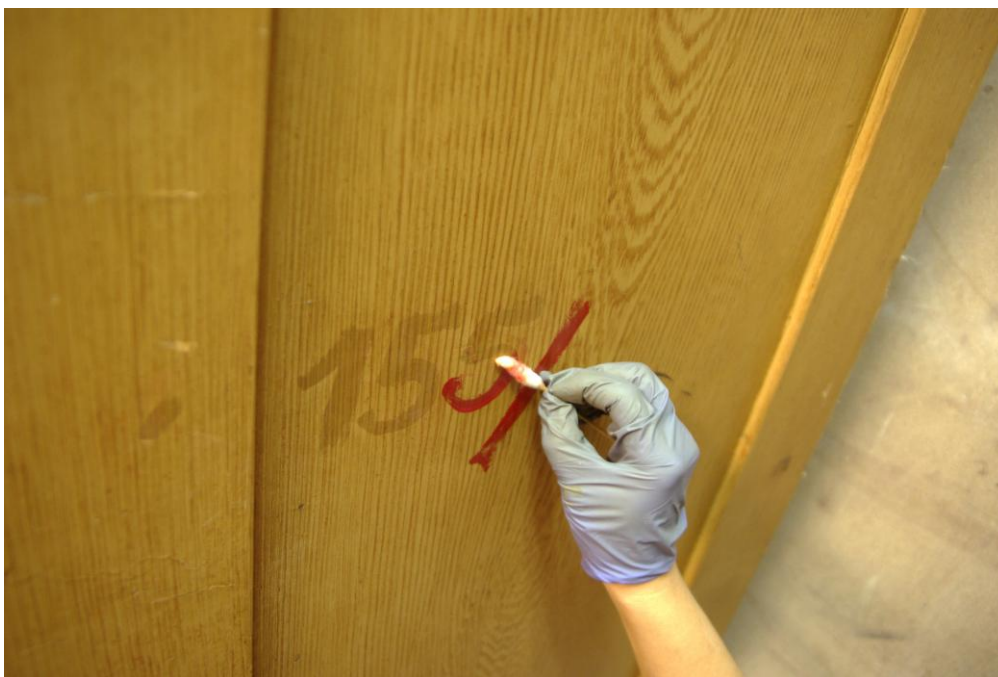
A korábbi festett leltári (és egyéb) számok oldhatósága nagyon közel esik az eredeti festéséhez, így eltávolításuk csak részben volt lehetséges. Ez félig mechanikusan, félig acetonnal történt.

**8. kép: Festett leltári szám eltávolítása acetonnal  
(csak halvánvítés lehetséges)**

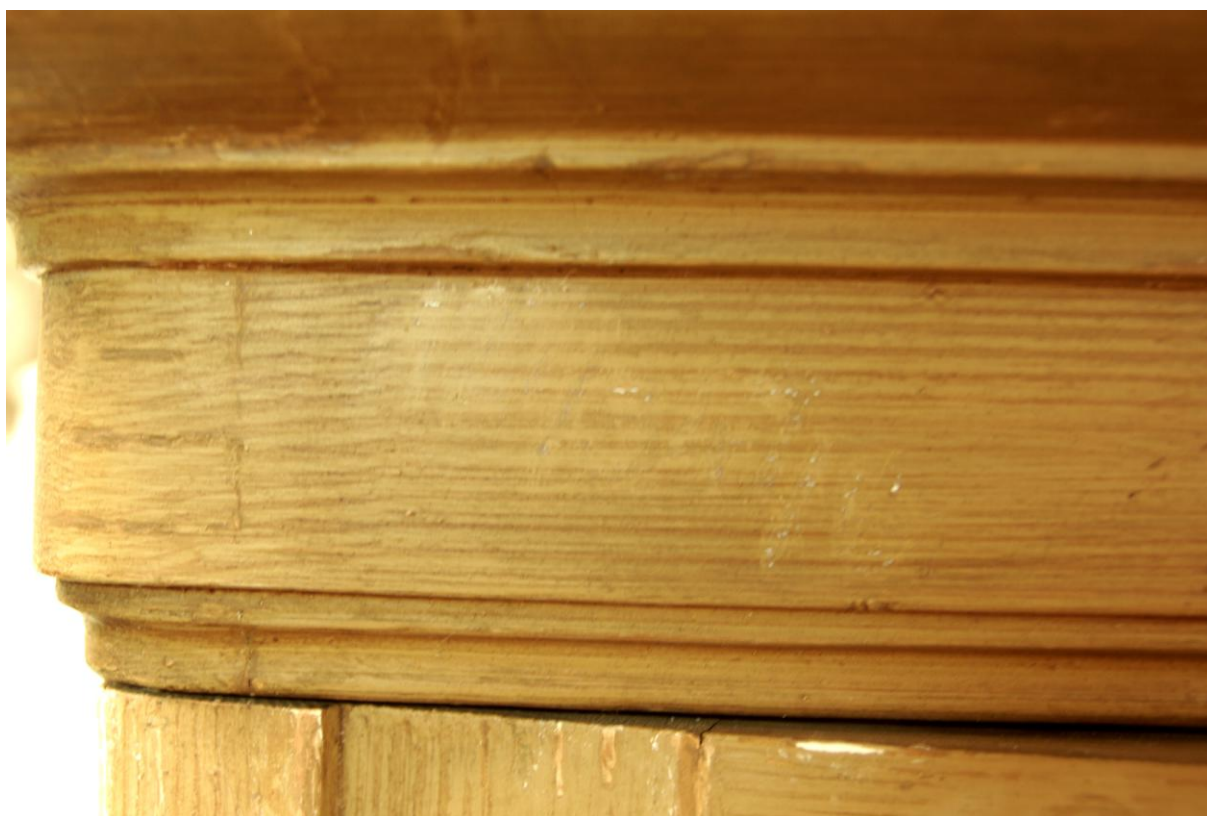
**9. kép: Eltávolított leltári szám**  
(halványan látszik az eredeti flóderozás részleges eltávolítása miatt)

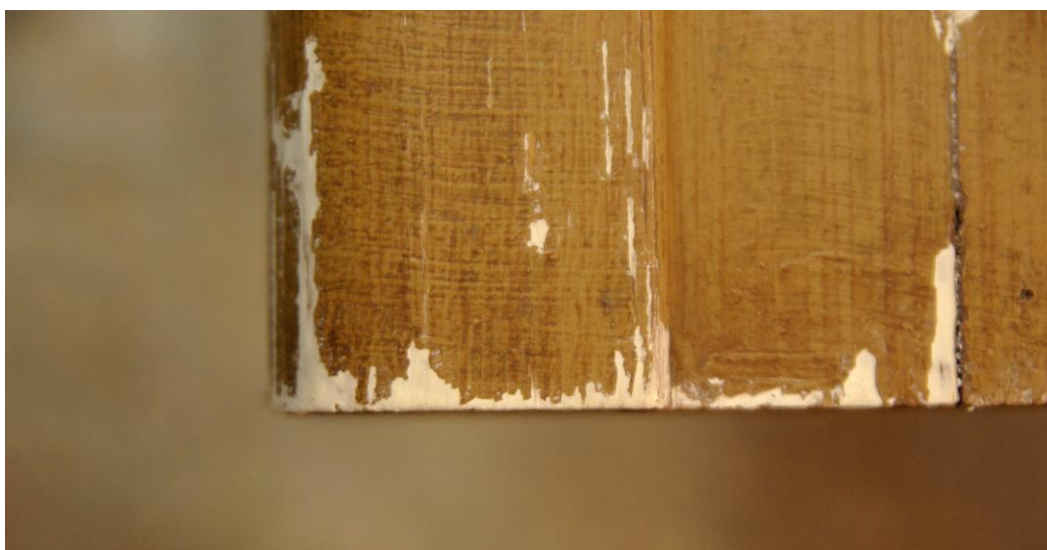
**10. kép: A festékhiányok pótlása enyves kréta alappal  
(a festék vastagságáig feltöltött felület)**

az élek földön való csúsztatás általi kopási hiányainak pótlása, valamint a szekrény festett felületén található egyéb festékhiány pótlása az eredeti festékvastagságig enyves kréta keverékkel (7%-os bőrenyv és bolognai kréta).

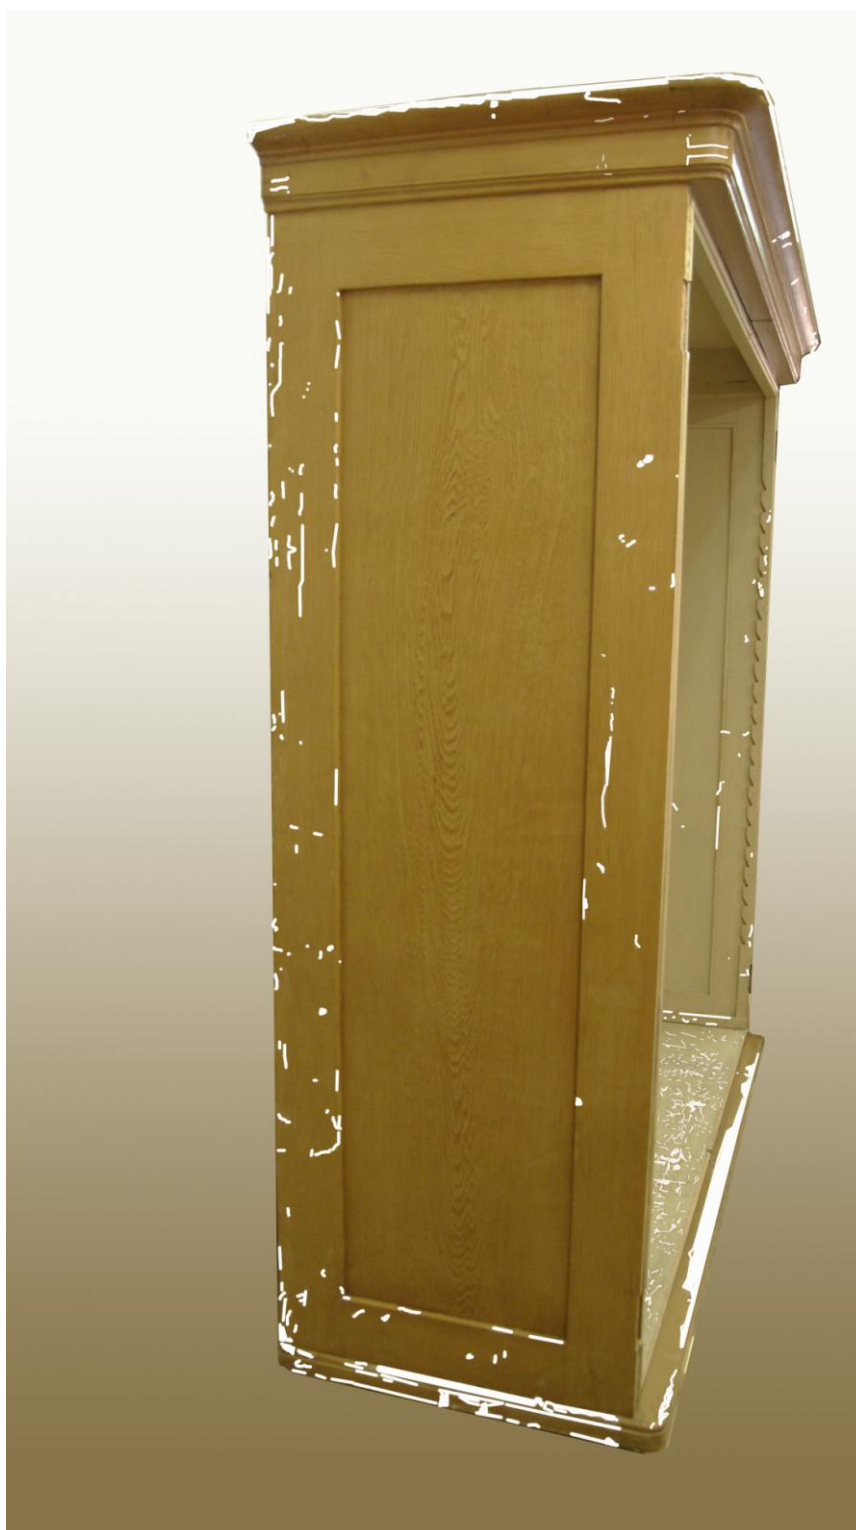
**11. kép: A festékhianyok mennyisége**  
**(módosított kép; fehér színnel kiemelve a retusálandó felületeket)**

Az új kiegészítések, valamint az eredeti felületeken található festékhiányok vastagságának enyves kréta alappal való feltöltése után akvarell-festékekkel lettek retusálva a hiányok. A teljes felület esztétikai helyreállítása után pedig a szekrények eredeti megjelenéséhez hasonló fényű retus lakkal lettek levédve (akril alapú, selyem fényű).

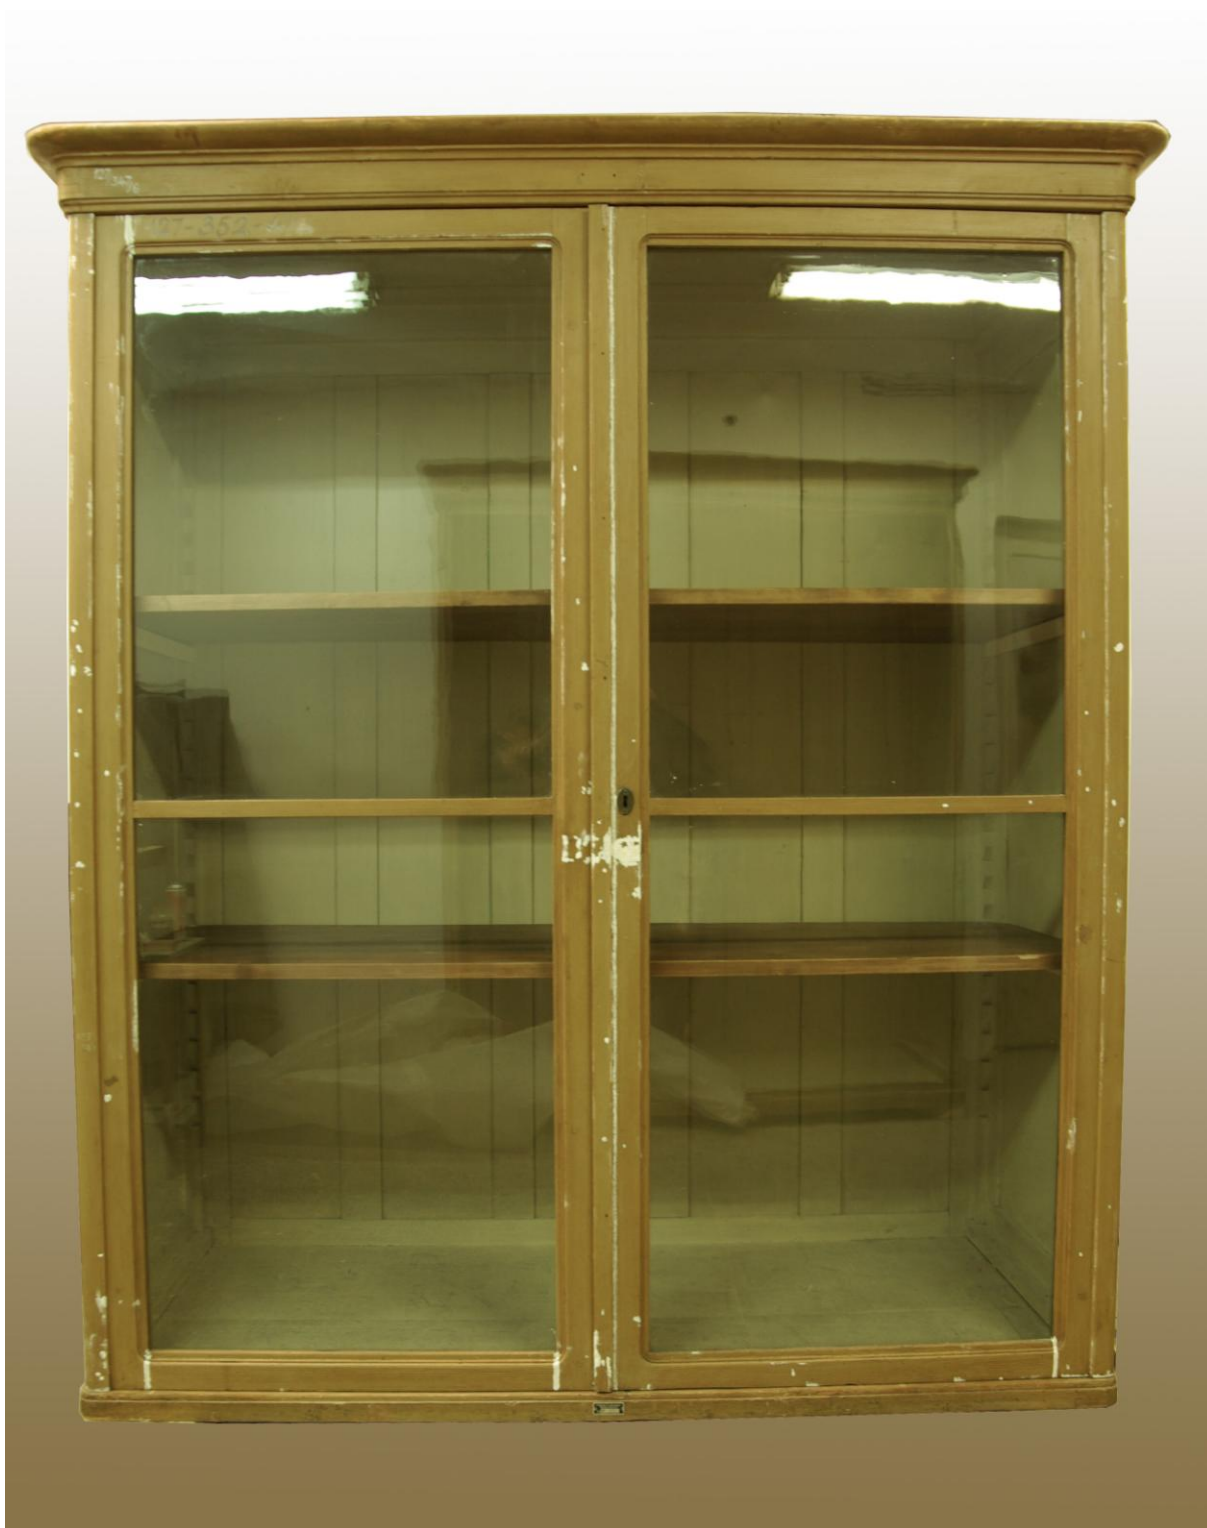
**12. kép: A festékhányok pótlása enyves kréta alappal  
(a festék vastagságáig feltöltött felület)**

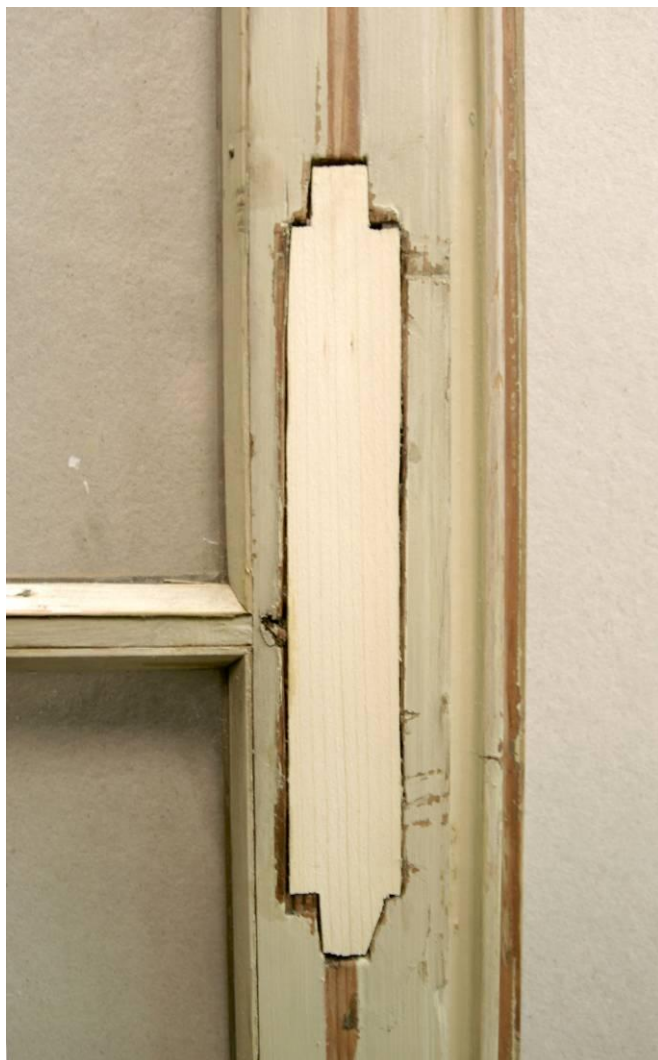
**13. kép: Az eredeti zárrés kitöltése fenyőfával**

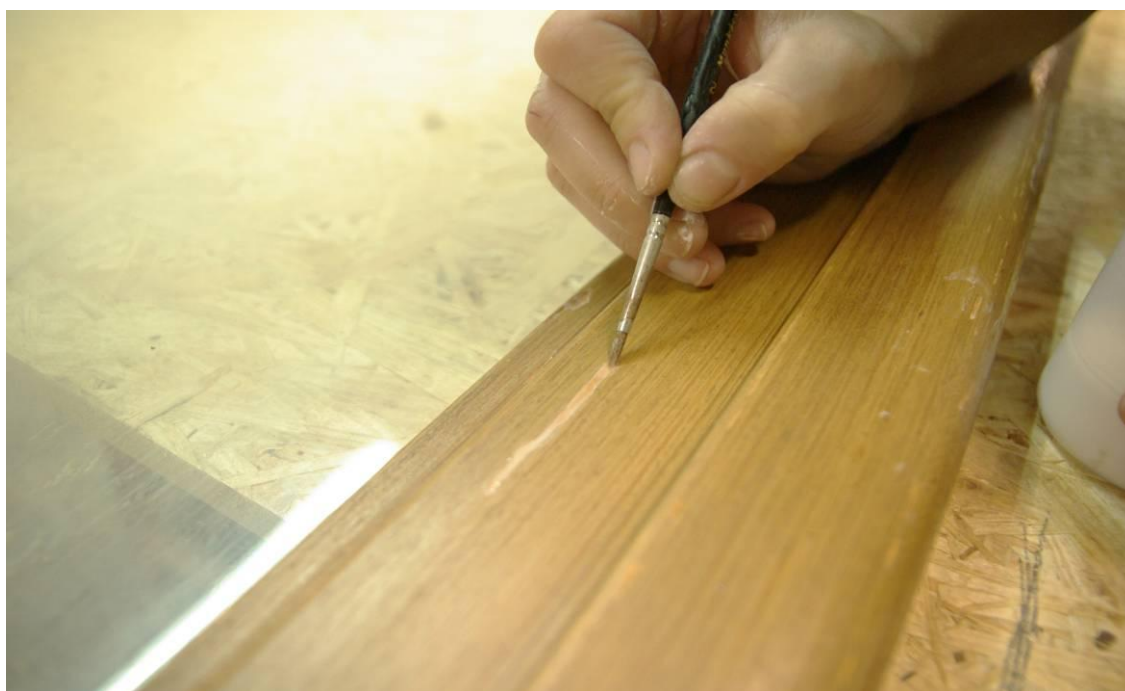
**14. kép: Enyves kréta alappal feltöltött festékhiány retusálása akvarelllel**

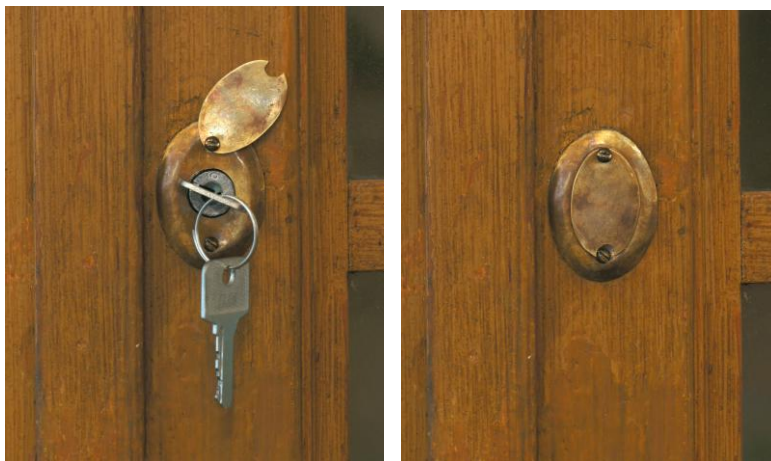
**15-16. kép: A „12”-es rekonstruált kulcscíme (kulccsal, valamint**

Kifejezett kérése volt a tulajdonosnak, hogy az eredetnél nagyobb biztonságot nyújtó zár legyen felszerelve a szekrényekre, mert terv szerint nyitott kiállítási térbe lesznek helyezve (mint vitrin), és műtárgyakat fognak bennük tárolni. Ezért az új záruk cilindres megoldásúak, az eredeti (legegyszerűbb) tollas-rendszerűvel szemben. Ez viszont az eredeti kulcscímek cseréjét vonta maga után, melyek az eredetiekhez hasonló formájúra lettek kialakítva, az eredeti esztétikai megjelenést megőrizve a lehető legnagyobb mértékben.

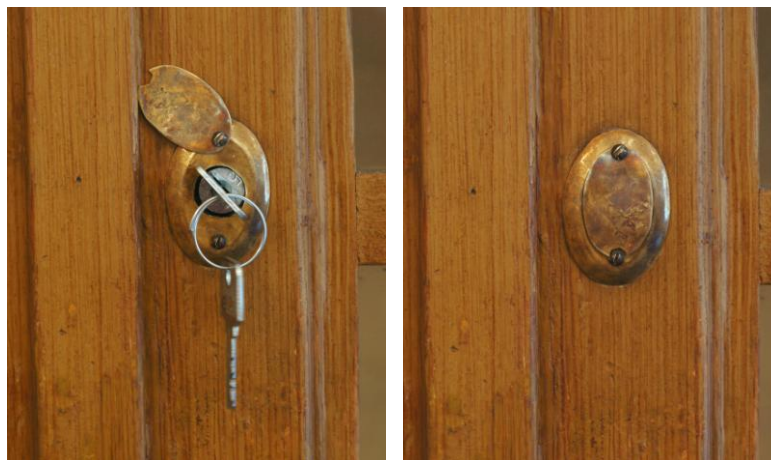
**17-18. kép: A „13”-as rekonstruált kulcscíme (kulccsal, valamint**

Uverapid (epoxi ragasztó) – a „13”-as kulcscíme alatti rés pótlásához  
(az új zárhely kialakítása közben ki kellett pótolni a csavarhelyeket)
